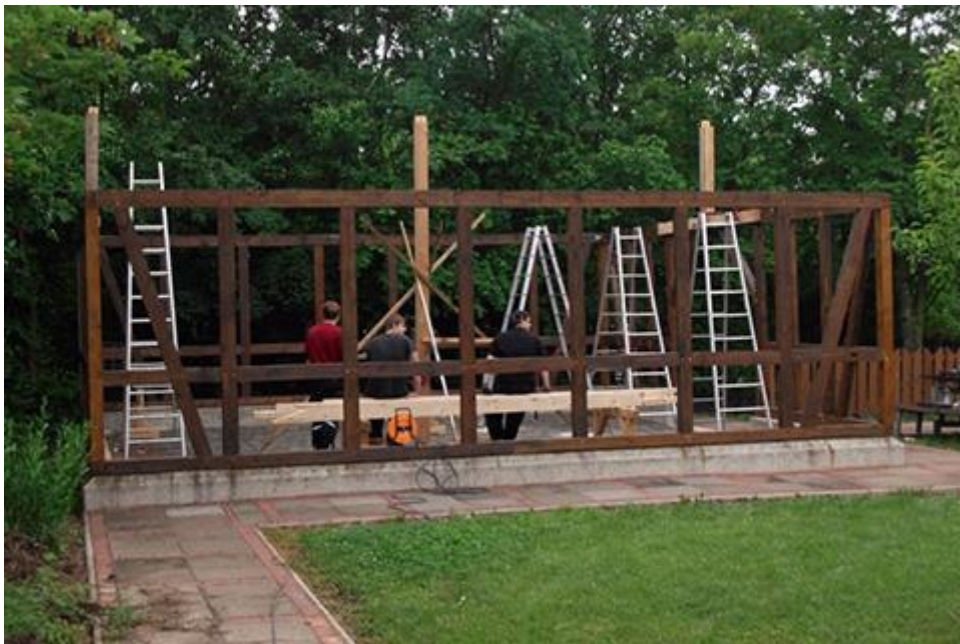
1.) Zuerst wurden die Pfosten aufgestellt,

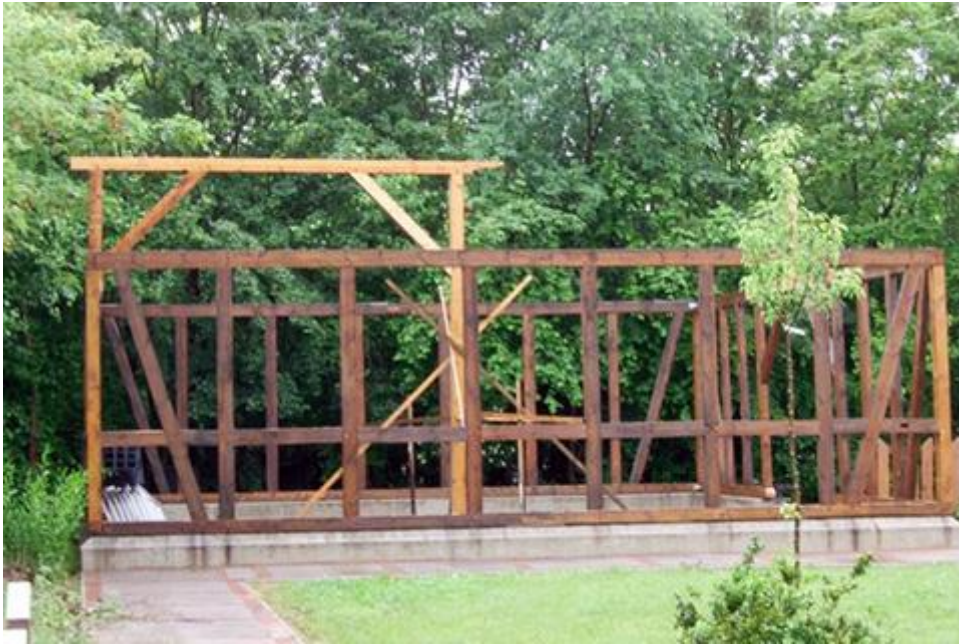
2.) dann der erste Teil der Firstpfette.

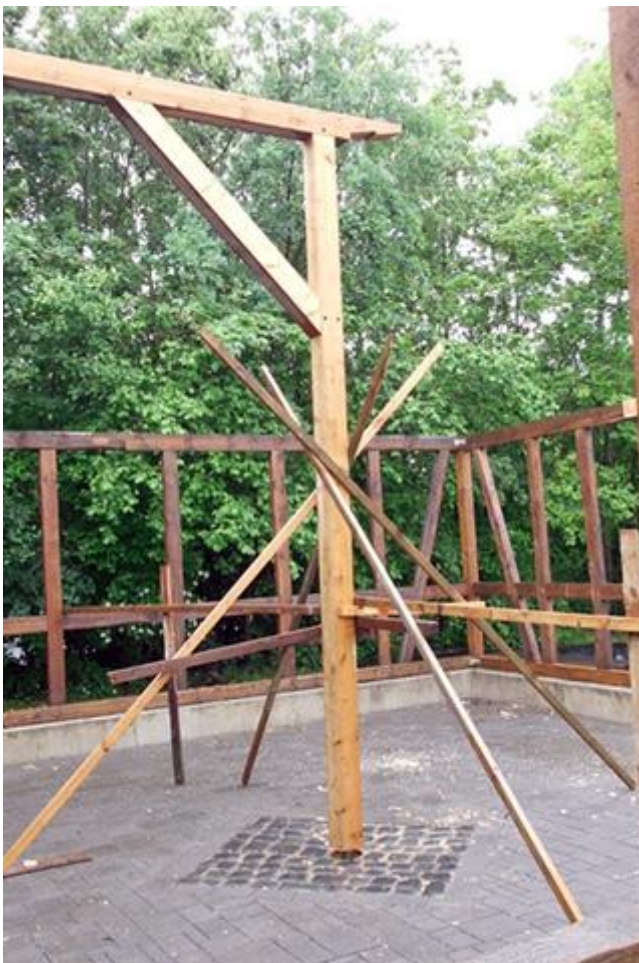
3.) Der Mittelpfosten musste während der Montage gut abgestützt werden.

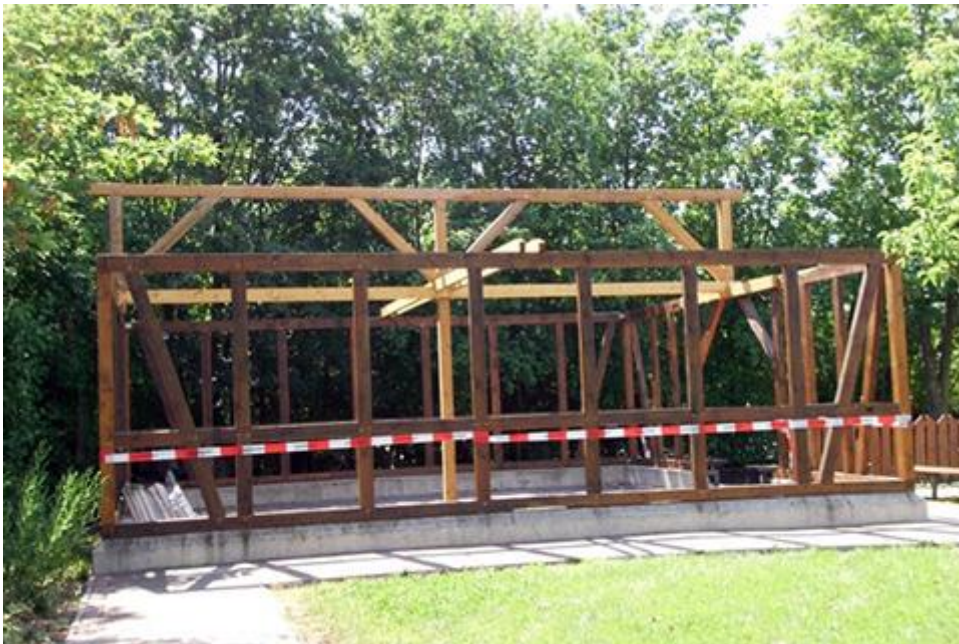
5.) Die Firstpfette ist montiert und mit Zangen und Kopfbändern stabilisiert.

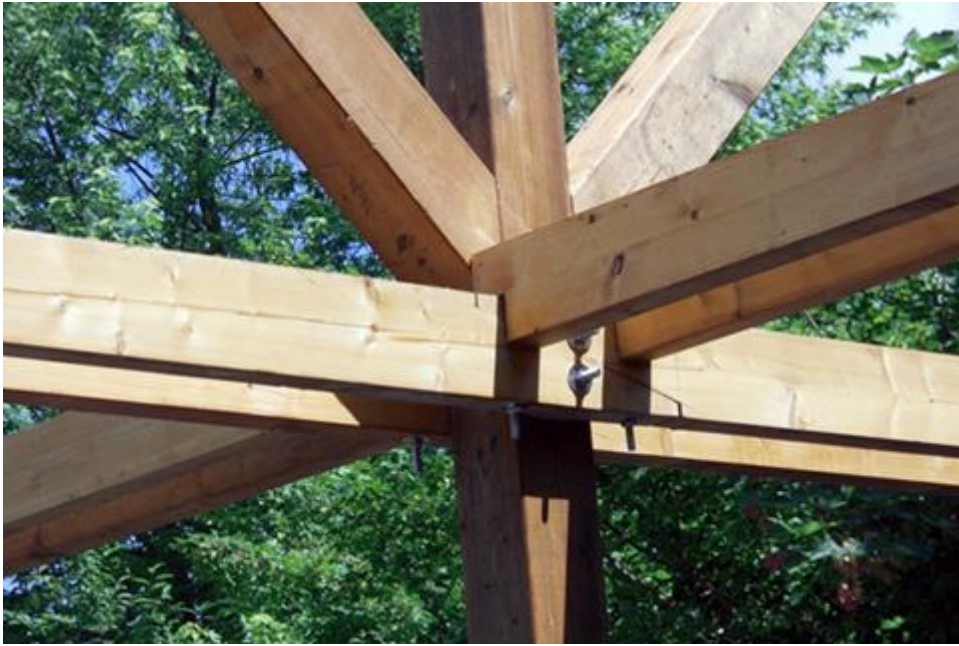
6.) Der Knotenpunkt am Mittelpfosten.

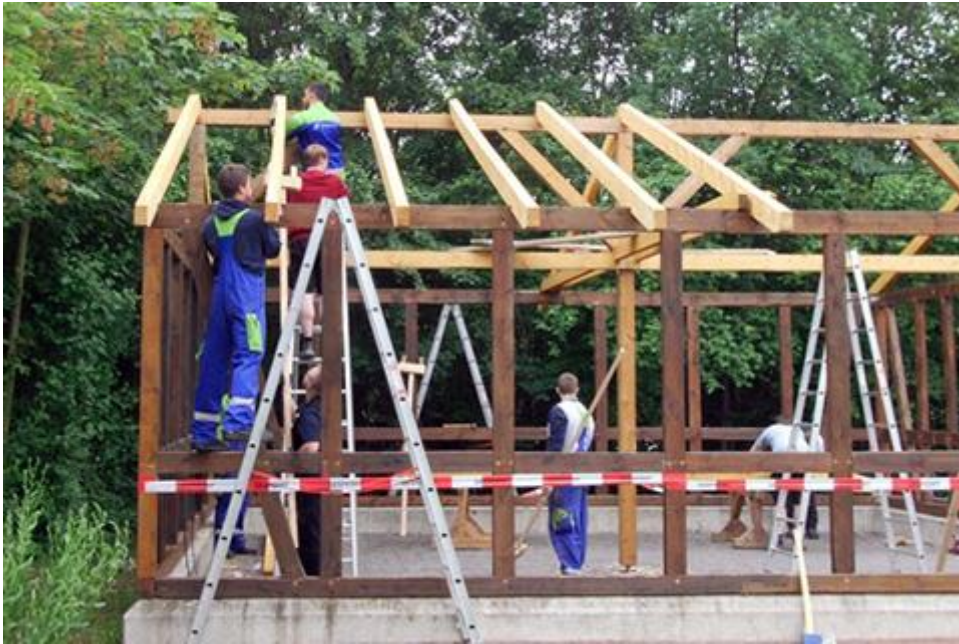
8.) Die Sparren werden aufgelegt.

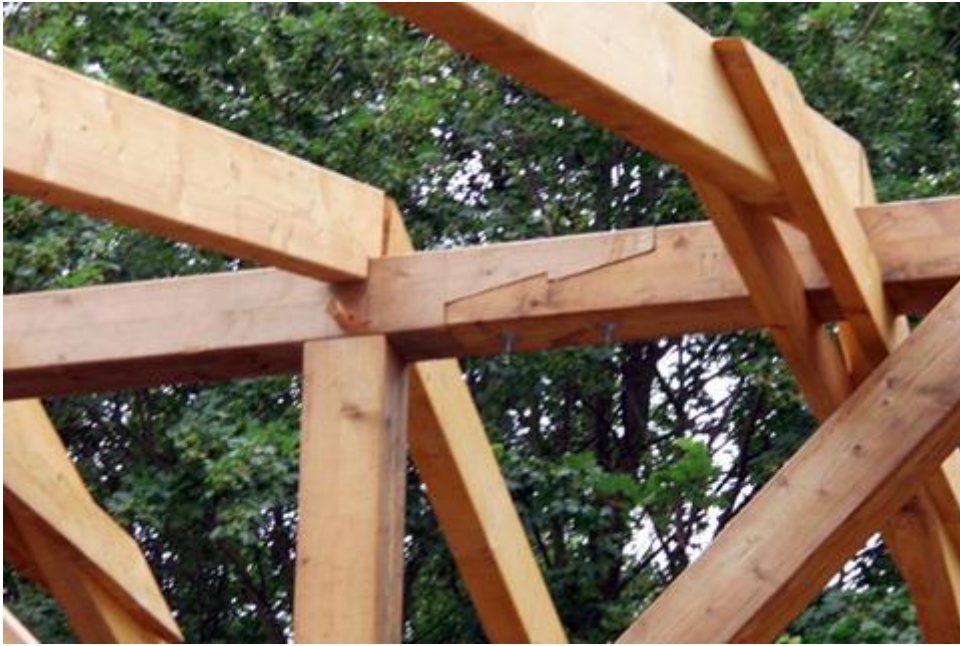
12.) ... auf das schräge Hakenblatt (die Holzverbindung der zwei Teile der Firstpfette).
